6.2 Schutzwall und „Schutzwall im Nordwesten“ (II.)

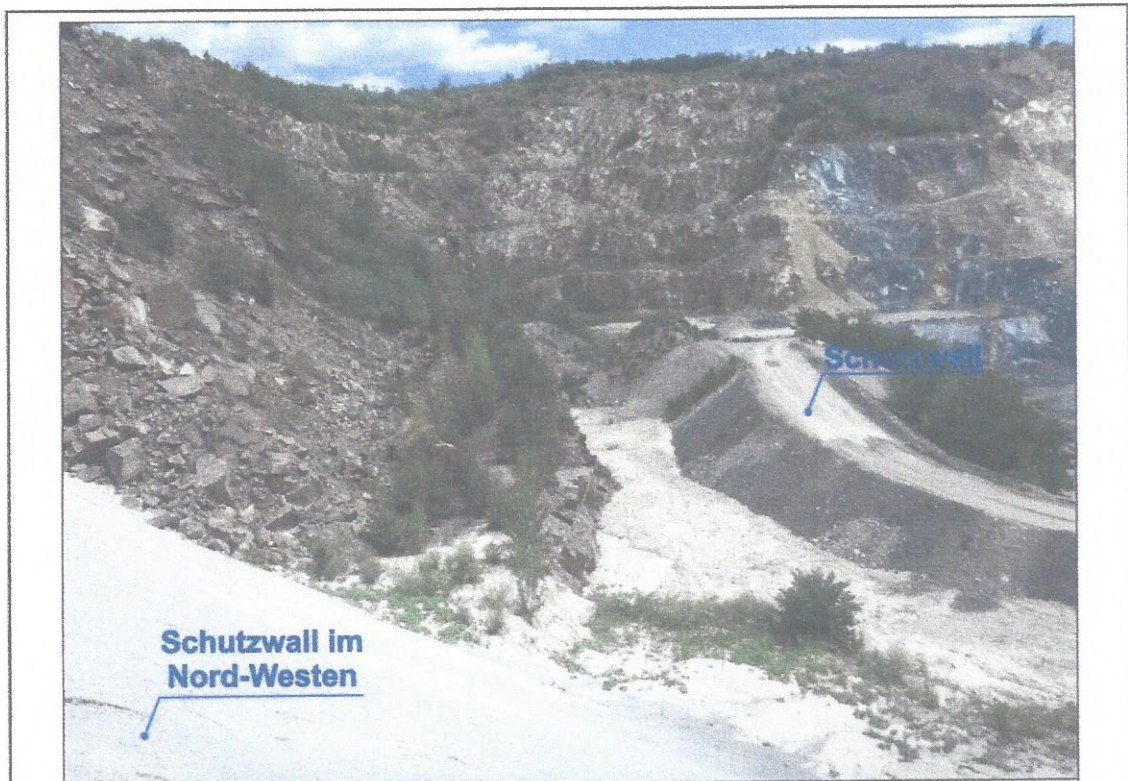
Schlamm aus dem Ringkanal wird zwischen Schutzwall und Tagbau-Nordwand eingebracht. Im Hinblick auf etwaig abgehendes Material aus der Nordwand ist diese Schlamm Lage als eindämmende Pufferlage zu beurteilen. Die Fotodokumentationen zeigen, dass in der Vergangenheit keine Blöcke und auch keine größeren Massen in diese Pufferzone gelangt sind.

Blickrichtung: Ost	Aufnahmestandort auf „Schutzwall im Nordwesten“; kein abgegangenes Material im Schlamm-puffer zw. Schutzwall und Tagbau-Nordwand	Bild 11
Aufnahmedatum: 12.07.2017

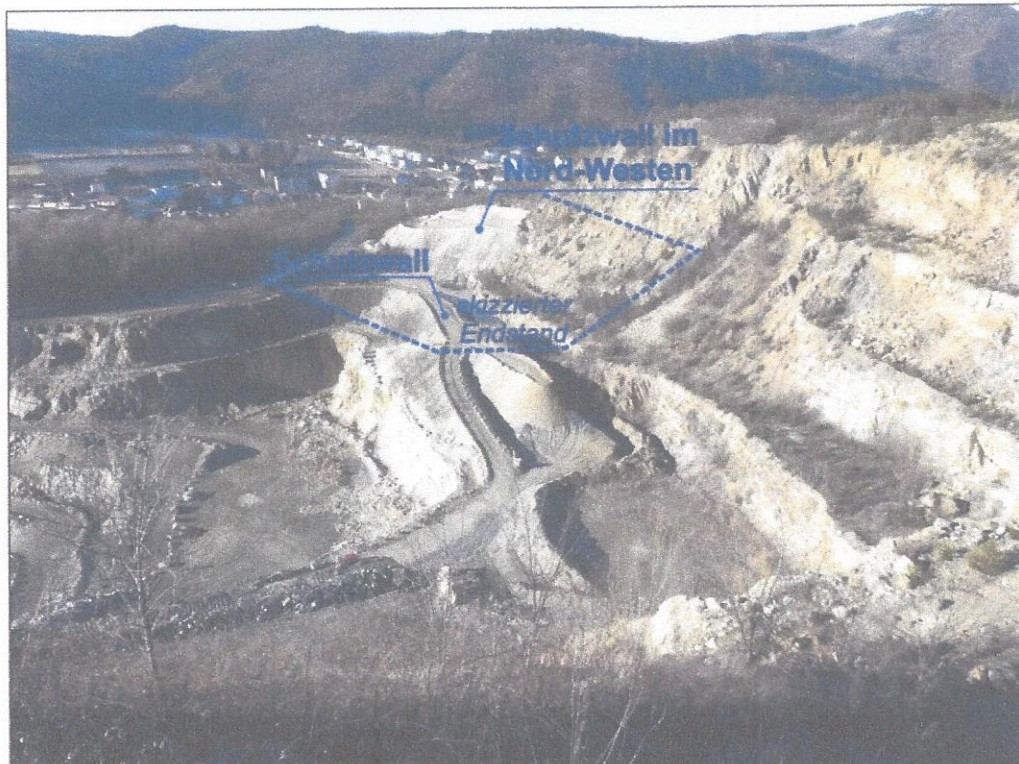
Es ist zu erwähnen, dass der „Schutzwall im Nordwesten“, welcher Ende 2015 genehmigt wurde, zusätzlich durch Materialvorschüttungen aus Richtung Westen, bzw. von unten nach oben, sukzessive errichtet wird. Bestand 2008 Auflage!

Blickrichtung: Nord-West	Materialvorschüttung aus Richtung West („Schutzwall im Nordwesten“); Aufbau von unten nach oben; Schutzwall funktionstüchtig	Bild 12
Aufnahmedatum: 18.12.2017
